認證編號 CPF2005425C100

## 車輛資料 Vehicle Information

## 車輛認證總結報告 Vehicle Inspection Findings

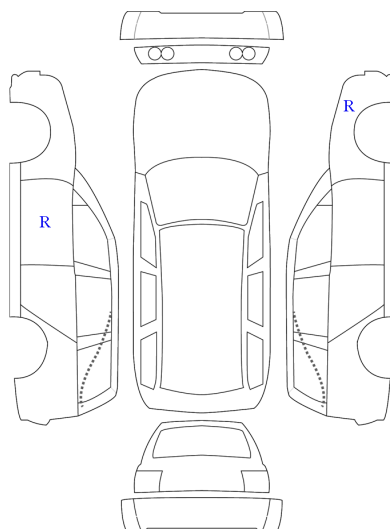
車體外觀圖

本車引擎號碼無異常。

本車車身號碼無異常。

本車輛無泡水跡象。

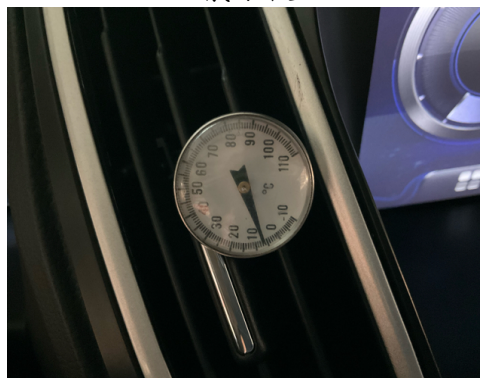
空調溫度

| 5. 前空調風速開關各段風速 | 正常 | 6. 前空調冷氣作動中央出風口溫度 | 7°C |
