電動車結構外觀認證

認證編號 CPF2005425C104

| 廠牌 Make | NISSAN |
| 車型 Model | LEAF |

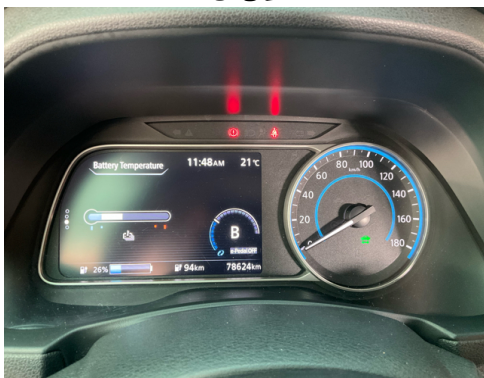
| 現況實車里程 Mileage<br>(僅揭露，不具保證效力) | 78,624 |

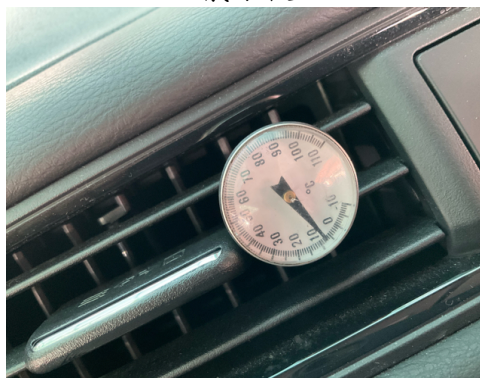
空調溫度

| 5. 前空調風速開關各段風速 | 正常 | 6. 前空調冷氣作動中央出風口溫度 | 7°C |
