認證編號 CPF2005425C108

## 車輛資料 Vehicle Information

## 車輛認證總結報告 Vehicle Inspection Findings

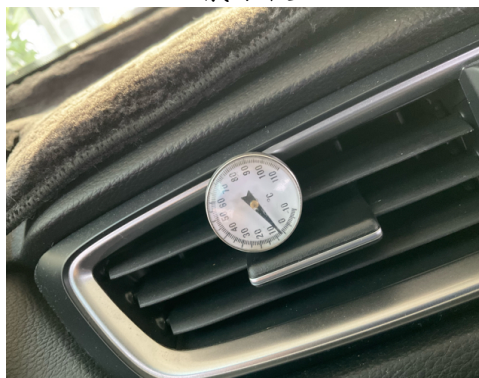
空調溫度

| 5. 前空調風速開關各段風速 | 正常 | 6. 前空調冷氣作動中央出風口溫度 | 7°C |
