認證編號 CPF2005425C110

## 車輛資料 Vehicle Information

## 車輛認證總結報告 Vehicle Inspection Findings

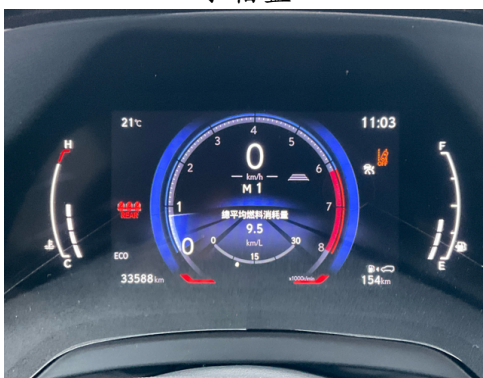
| 現況實車里程 Mileage<br>(僅揭露，不具保證效力) | 33,588 |

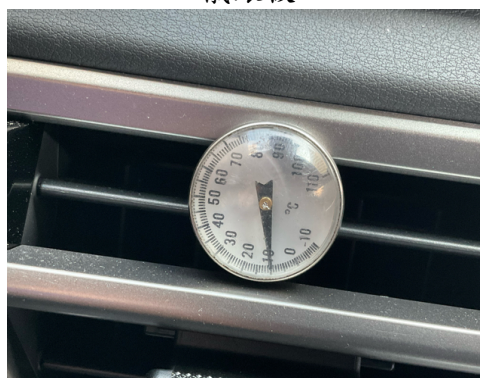
空調溫度

| 5. 前空調風速開關各段風速 | 正常 | 6. 前空調冷氣作動中央出風口溫度 | 10°C |
