認證編號 CPF2005425C115

## 車輛資料 Vehicle Information

## 車輛認證總結報告 Vehicle Inspection Findings

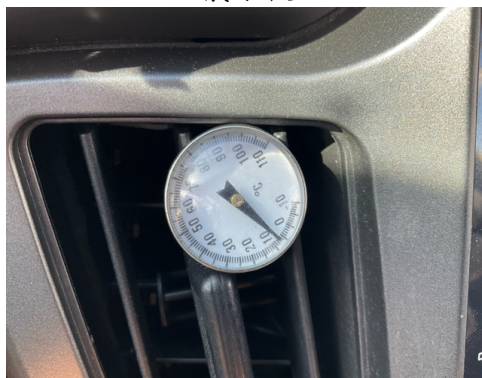
空調溫度

| 5. 前空調風速開關各段風速 | 正常 | 6. 前空調冷氣作動中央出風口溫度 | 7°C |
