認證編號 CPF2005425C118

## 車輛資料 Vehicle Information

## 車輛認證總結報告 Vehicle Inspection Findings

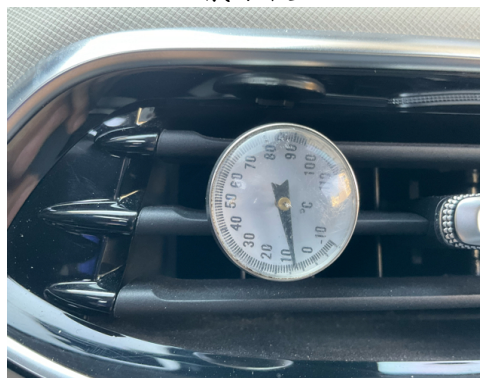
空調溫度

| 5. 前空調風速開關各段風速 | 正常 | 6. 前空調冷氣作動中央出風口溫度 | 8°C |
