認證編號 CPF2005425C121

## 車輛資料 Vehicle Information

## 車輛認證總結報告 Vehicle Inspection Findings

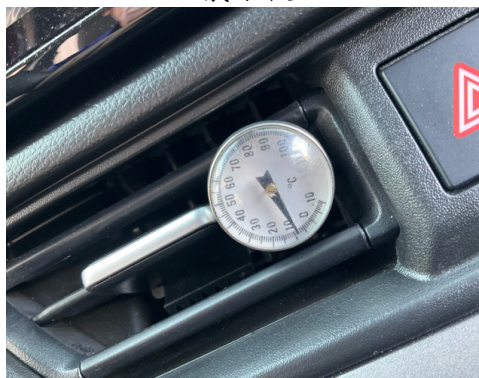
空調溫度

| 5. 前空調風速開關各段風速 | 正常 | 6. 前空調冷氣作動中央出風口溫度 | 9°C |
