# YES 車輛認證書

認證編號 CPF2005425C135

| 車型 Model | TIIDA |
| 年份 Year | 2015/07 |

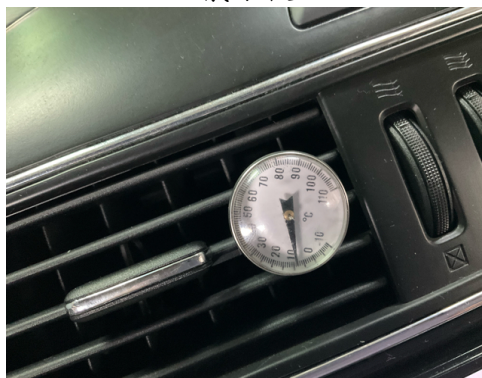
空調溫度

| 5. 前空調風速開關各段風速 | 正常 | 6. 前空調冷氣作動中央出風口溫度 | 8°C |
