認證編號 CPF2005425C139

| 廠牌 Make | HYUNDAI |
| 車型 Model | ELANTRA |

## 車輛認證總結報告 Vehicle Inspection Findings

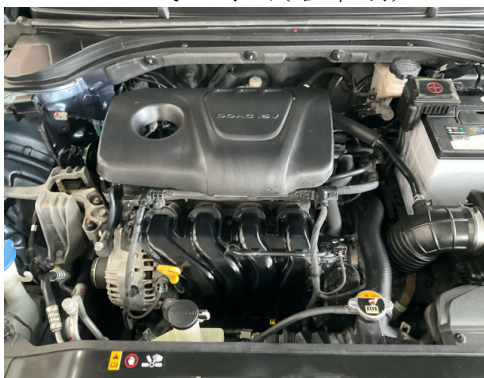
引擎室

| 5. 外觀有無漏油/水跡象 | 正常 | 6. 運轉時有無抖動或異常聲響 | 正常 |

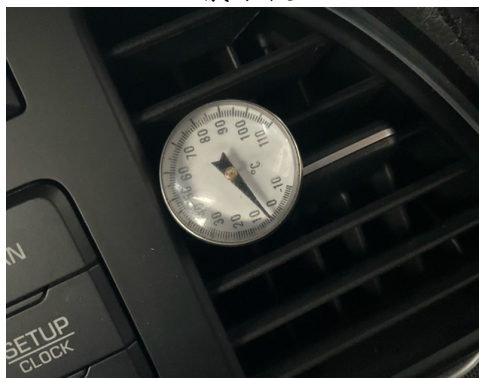
空調溫度

| 5. 前空調風速開關各段風速 | 正常 | 6. 前空調冷氣作動中央出風口溫度 | 6°C |
