**認證編號** CPF2005425C144

### 車輛資料 Vehicle Information

廠牌 Make	BENZ
車型 Model	CLA-CLASS
年份 Year	2015/06
排氣量 Displacement	1,595
車身號碼 VIN	WDD1179431N25****
引擎號碼 Engine Number	無引擎號碼
現況實車里程 Mileage (僅揭露, 不具保證效力)	130,843

### 車輛認證總結報告 Vehicle Inspection Findings

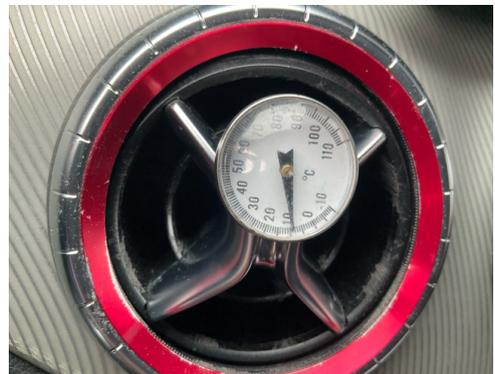
空調溫度

1. 檢查室外氣溫	18°C	2. 後空調冷氣作動中央出風口溫度	無此項目
3. 冷凝器散熱風扇有無運轉異常	正常	4. 前空調冷氣A/C開關燈號	正常
5. 前空調風速開關各段風速	正常	6. 前空調冷氣作動中央出風口溫度	9°C
7. 後空調冷氣A/C開關燈號	無此項目	8. 後空調風速開關各段風速	無此項目
