認證編號 CPF2005425C146

## 車輛資料 Vehicle Information

## 車輛認證總結報告 Vehicle Inspection Findings

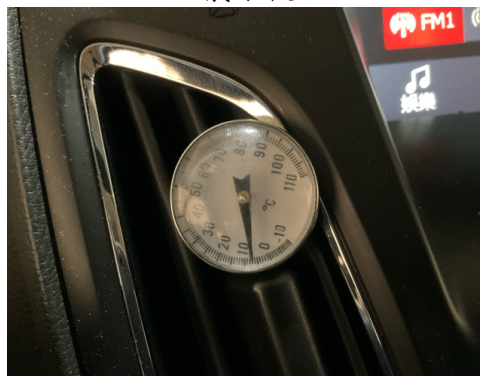
空調溫度

| 5. 前空調風速開關各段風速 | 正常 | 6. 前空調冷氣作動中央出風口溫度 | 7°C |
