# YES 車輛認證書

認證編號 CPF2005425C157

廠牌 Make	MITSUBISHI
車型 Model	VERYCA
年份 Year	2022/09
排氣量 Displacement	1,488
車身號碼 VIN	RKMCP7248PV28****
引擎號碼 Engine Number	***5VPJ091**
現況實車里程 Mileage (僅揭露, 不具保證效力)	86,110

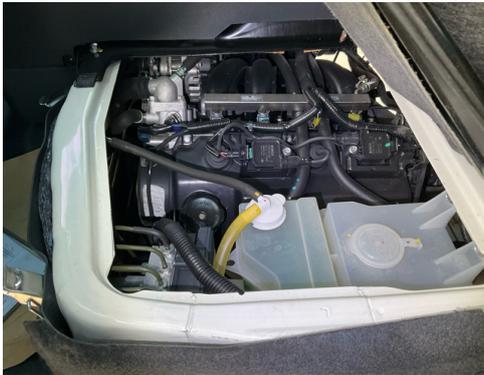
引擎室

1. 運轉時有無冒藍白煙、黑煙	正常	2. 水溫錶(燈)有無異常顯示	正常
3. 警告指示燈有無異常作動	正常	4. 機油油量、油質有無異常	正常
5. 外觀有無漏油/水跡象	正常	6. 運轉時有無抖動或異常聲響	正常
7. 外觀有無修補或龜裂跡象	正常	8. 冷卻風扇作動有無異常	正常
9. 加速有無不順暢或無法加速	正常	10. 高速運轉有無異常聲響	正常
11. 冷卻水有無添加防鏽劑	正常

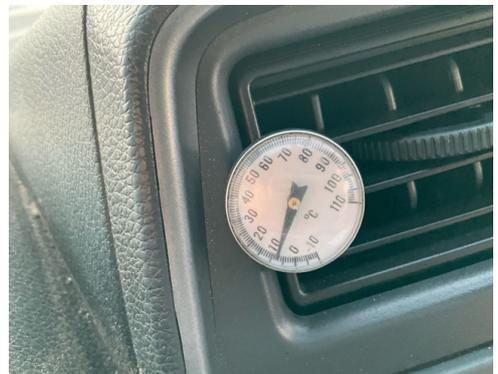
空調溫度

1. 檢查室外氣溫	20°C	2. 後空調冷氣作動中央出風口溫度	無此項目
3. 冷凝器散熱風扇有無運轉異常	正常	4. 前空調冷氣A/C開關燈號	正常
5. 前空調風速開關各段風速	正常	6. 前空調冷氣作動中央出風口溫度	8°C
7. 後空調冷氣A/C開關燈號	無此項目	8. 後空調風速開關各段風速	無此項目
