# YES 車輛認證書

認證編號 CPF2005425C158

| 車型 Model | COROLLA CROSS |

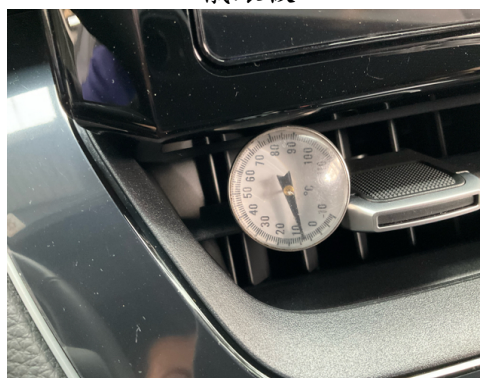
空調溫度

| 5. 前空調風速開關各段風速 | 正常 | 6. 前空調冷氣作動中央出風口溫度 | 8°C |
