YES 車輛認證書

認證編號 CPF2005425C190

廠牌 Make	SUZUKI
車型 Model	CARRY
年份 Year	2017/06
排氣量 Displacement	1,590
車身號碼 VIN	MHYGDN71T0041****
引擎號碼 Engine Number	無引擎號碼
現況實車里程 Mileage (僅揭露, 不具保證效力)	64,543

車輛認證總結報告 Vehicle Inspection Findings

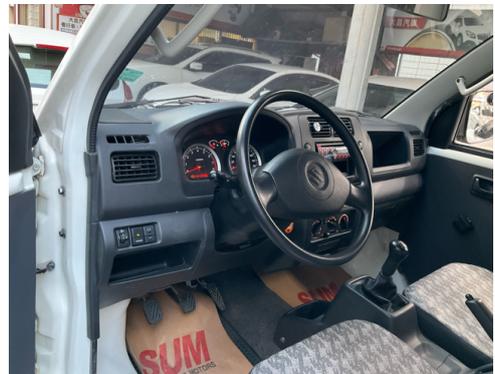
儀錶板

1. 運轉時有無冒藍白煙、黑煙	正常	2. 水溫錶(燈)有無異常顯示	正常
3. 警告指示燈有無異常作動	異常	4. 機油油量、油質有無異常	正常
5. 外觀有無漏油/水跡象	正常	6. 運轉時有無抖動或異常聲響	正常
7. 外觀有無修補或龜裂跡象	正常	8. 冷卻風扇作動有無異常	正常
9. 加速有無不順暢或無法加速	正常	10. 高速運轉有無異常聲響	正常
11. 冷卻水有無添加防鏽劑	正常

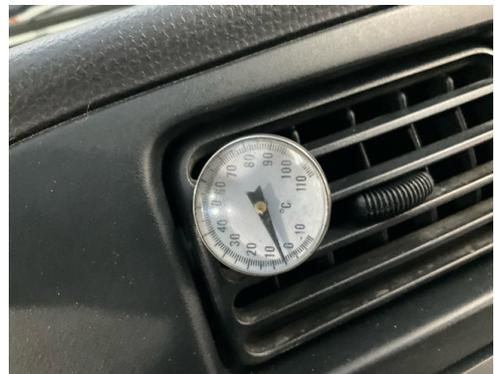
空調溫度

1. 檢查室外氣溫	18°C	2. 後空調冷氣作動中央出風口溫度	無此項目
3. 冷凝器散熱風扇有無運轉異常	正常	4. 前空調冷氣A/C開關燈號	正常
5. 前空調風速開關各段風速	正常	6. 前空調冷氣作動中央出風口溫度	6°C
7. 後空調冷氣A/C開關燈號	無此項目	8. 後空調風速開關各段風速	無此項目
