認證編號 CPF20054261033

## 車輛資料 Vehicle Information

## 車輛認證總結報告 Vehicle Inspection Findings

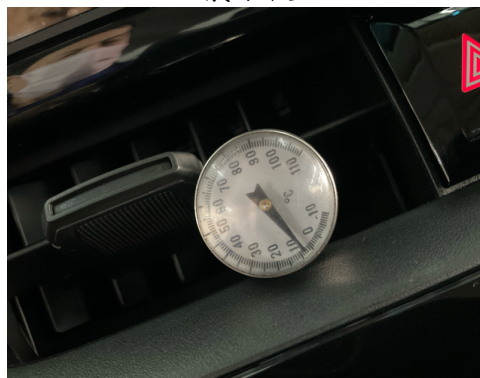
空調溫度

| 5. 前空調風速開關各段風速 | 正常 | 6. 前空調冷氣作動中央出風口溫度 | 8°C |
