查定編號 CPF20054261038

車輛認證總結報告 Vehicle Inspection Findings

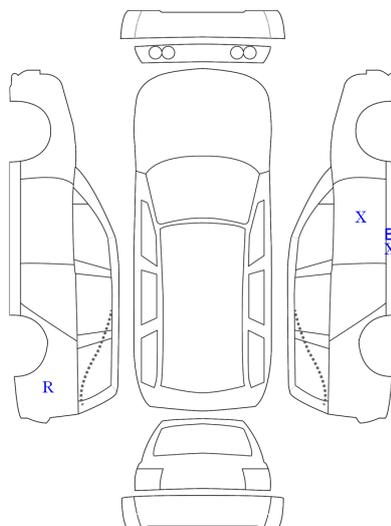
車體外觀圖

右側有鈹修痕。
右後方有鈹修痕。
左後方有鈹修痕。
正前方有鈹修痕。
正後方有鈹修痕。

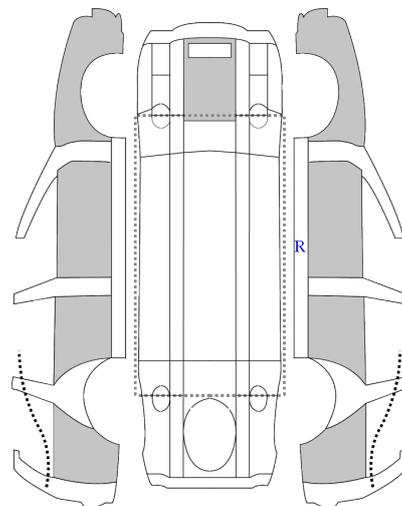
車骨結構圖

無任何異常之痕跡。
無任何異常之痕跡。
無任何泡水之痕跡。
異常

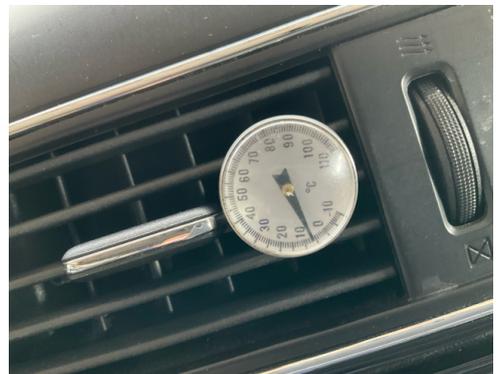
空調溫度

1. 檢查室外氣溫	15°C	2. 後空調冷氣作動中央出風口溫度	無此項目
3. 冷凝器散熱風扇有無運轉異常	正常	4. 前空調冷氣A/C開關燈號	正常
5. 前空調風速開關各段風速	正常	6. 前空調冷氣作動中央出風口溫度	7°C
7. 後空調冷氣A/C開關燈號	無此項目	8. 後空調風速開關各段風速	無此項目
