# YES 車輛認證書

認證編號 CPF20054261044

| 廠牌 Make | TOYOTA |
| 車型 Model | ALTIS |

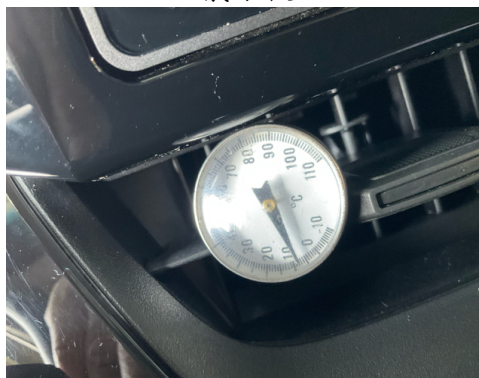
空調溫度

| 5. 前空調風速開關各段風速 | 正常 | 6. 前空調冷氣作動中央出風口溫度 | 8°C |
