認證編號 CPF20054261053

## 車輛資料 Vehicle Information

## 車輛認證總結報告 Vehicle Inspection Findings

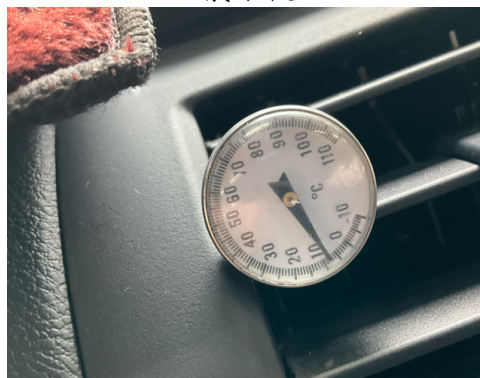
空調溫度

| 5. 前空調風速開關各段風速 | 正常 | 6. 前空調冷氣作動中央出風口溫度 | 8°C |
