認證編號 CPF20054261073

## 車輛資料 Vehicle Information

## 車輛認證總結報告 Vehicle Inspection Findings

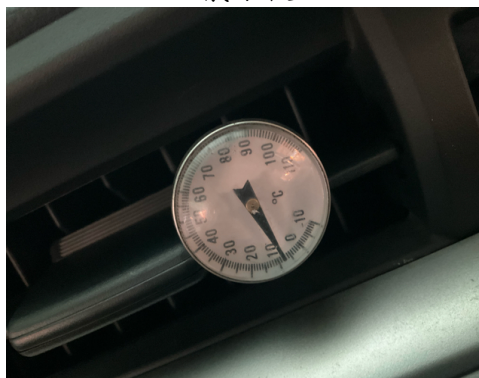
空調溫度

| 5. 前空調風速開關各段風速 | 正常 | 6. 前空調冷氣作動中央出風口溫度 | 8°C |
