認證編號 CPF20054261075

## 車輛資料 Vehicle Information

## 車輛認證總結報告 Vehicle Inspection Findings

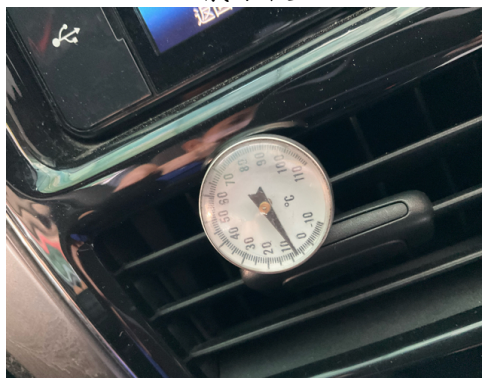
空調溫度

| 5. 前空調風速開關各段風速 | 正常 | 6. 前空調冷氣作動中央出風口溫度 | 8°C |
