認證編號 CPF20054261085

## 車輛資料 Vehicle Information

## 車輛認證總結報告 Vehicle Inspection Findings

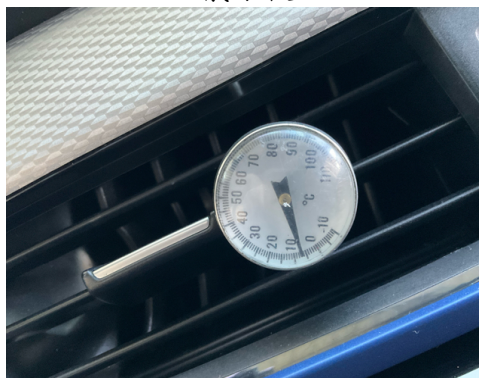
空調溫度

| 5. 前空調風速開關各段風速 | 正常 | 6. 前空調冷氣作動中央出風口溫度 | 7°C |
