認證編號 CPF20054261096

## 車輛資料 Vehicle Information

## 車輛認證總結報告 Vehicle Inspection Findings

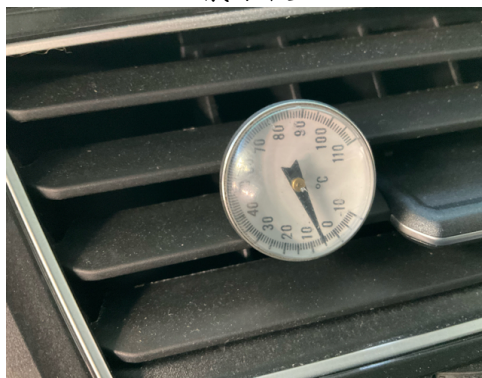
空調溫度

| 5. 前空調風速開關各段風速 | 正常 | 6. 前空調冷氣作動中央出風口溫度 | 5°C |
