認證編號 CPF20054261098

## 車輛資料 Vehicle Information

## 車輛認證總結報告 Vehicle Inspection Findings

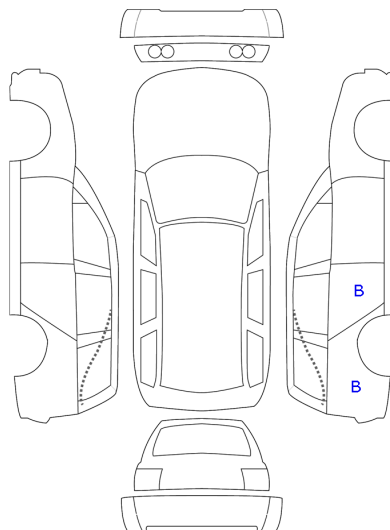
車體外觀圖

本車引擎號碼無異常。 S 鈑件鏽蝕、斑剝或鏽穿  
本車車身號碼無異常。 B 受損面積約一個拳頭(含)以上  
本車輛無泡水跡象。 R 鈑件校正痕跡  
本車體骨架結構無修復跡象。 X 更換

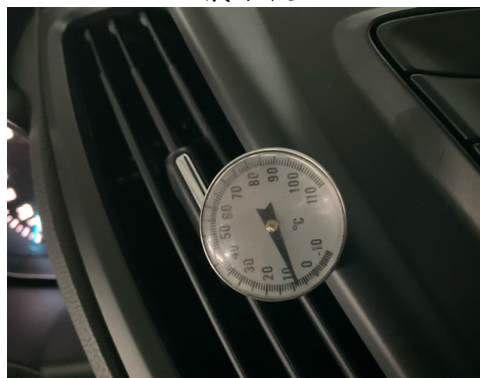
空調溫度

| 5. 前空調風速開關各段風速 | 正常 | 6. 前空調冷氣作動中央出風口溫度 | 9°C |
