認證編號 CPF20054261103

## 車輛資料 Vehicle Information

## 車輛認證總結報告 Vehicle Inspection Findings

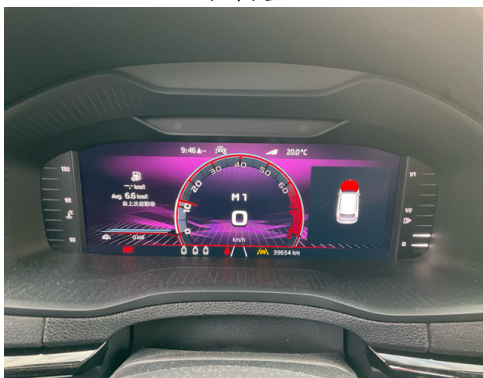
| 現況實車里程 Mileage<br>(僅揭露，不具保證效力) | 39,654 |

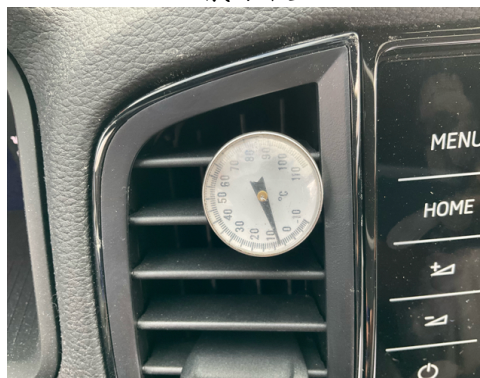
空調溫度

| 5. 前空調風速開關各段風速 | 正常 | 6. 前空調冷氣作動中央出風口溫度 | 7°C |
