認證編號 CPF20054261113

車輛資料 Vehicle Information

車輛認證總結報告 Vehicle Inspection Findings

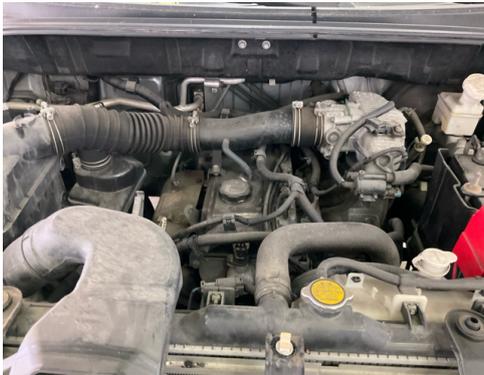
引擎室

1. 運轉時有無冒藍白煙、黑煙	正常	2. 水溫錶(燈)有無異常顯示	正常
3. 警告指示燈有無異常作動	正常	4. 機油油量、油質有無異常	正常
5. 外觀有無漏油/水跡象	正常	6. 運轉時有無抖動或異常聲響	正常
7. 外觀有無修補或龜裂跡象	正常	8. 冷卻風扇作動有無異常	正常
9. 加速有無不順暢或無法加速	正常	10. 高速運轉有無異常聲響	正常
11. 冷卻水有無添加防鏽劑	正常

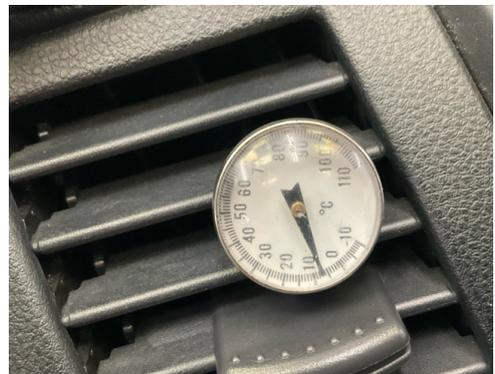
空調溫度

1. 檢查室外氣溫	17°C	2. 後空調冷氣作動中央出風口溫度	9°C
3. 冷凝器散熱風扇有無運轉異常	正常	4. 前空調冷氣A/C開關燈號	正常
5. 前空調風速開關各段風速	正常	6. 前空調冷氣作動中央出風口溫度	7°C
7. 後空調冷氣A/C開關燈號	正常	8. 後空調風速開關各段風速	正常
