YES 車輛認證書

認證編號 CPF20054261140

廠牌 Make	MITSUBISHI
車型 Model	COLT PLUS
年份 Year	2018/03
排氣量 Displacement	1,499
車身號碼 VIN	N507****
引擎號碼 Engine Number	***1S2DE5**
現況實車里程 Mileage (僅揭露, 不具保證效力)	91,717

車輛認證總結報告 Vehicle Inspection Findings

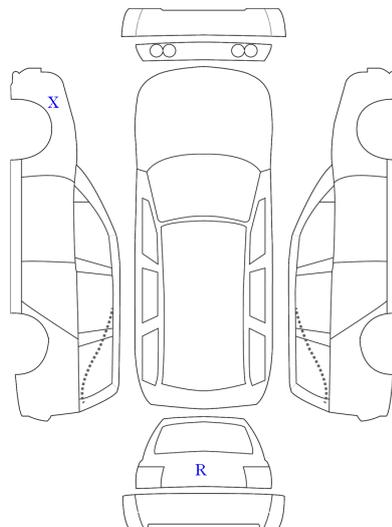
車體外觀圖

本車引擎號碼無異常。 S 鈹件鏽蝕、斑剝或鏽穿
本車車身號碼無異常。 B 受損面積約一個拳頭(含)以上
本車輛無泡水跡象。 R 鈹件校正痕跡
本車體骨架結構無修復跡象。 X 更換

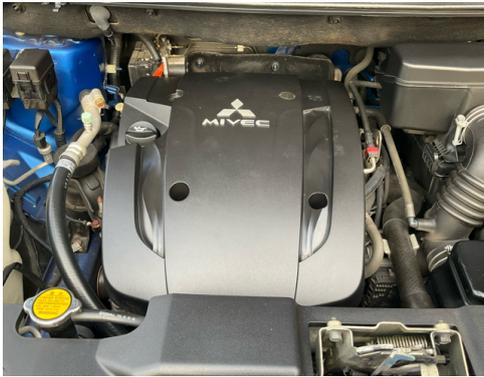
引擎室

1. 運轉時有無冒藍白煙、黑煙	正常	2. 水溫錶(燈)有無異常顯示	正常
3. 警告指示燈有無異常作動	正常	4. 機油油量、油質有無異常	正常
5. 外觀有無漏油/水跡象	正常	6. 運轉時有無抖動或異常聲響	正常
7. 外觀有無修補或龜裂跡象	正常	8. 冷卻風扇作動有無異常	正常
9. 加速有無不順暢或無法加速	正常	10. 高速運轉有無異常聲響	正常
11. 冷卻水有無添加防鏽劑	正常

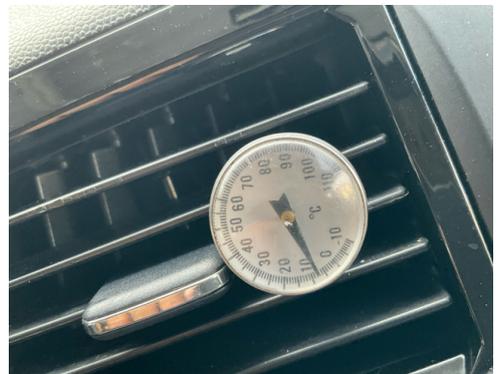
空調溫度

1. 檢查室外氣溫	18°C	2. 後空調冷氣作動中央出風口溫度	無此項目
3. 冷凝器散熱風扇有無運轉異常	正常	4. 前空調冷氣A/C開關燈號	正常
5. 前空調風速開關各段風速	正常	6. 前空調冷氣作動中央出風口溫度	8°C
7. 後空調冷氣A/C開關燈號	無此項目	8. 後空調風速開關各段風速	無此項目
