認證編號 CPF20054261141

車輛資料 Vehicle Information

廠牌 Make	MITSUBISHI
車型 Model	ZINGER
年份 Year	2018/06
排氣量 Displacement	2,378
車身號碼 VIN	A606****
引擎號碼 Engine Number	***9S4NSXB33**
現況實車里程 Mileage (僅揭露, 不具保證效力)	208,237

車輛認證總結報告 Vehicle Inspection Findings

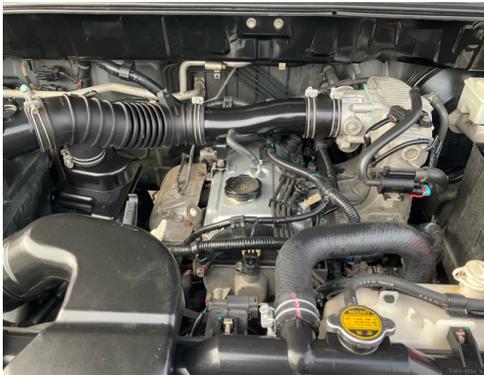
引擎室

1. 運轉時有無冒藍白煙、黑煙	正常	2. 水溫錶(燈)有無異常顯示	正常
3. 警告指示燈有無異常作動	正常	4. 機油油量、油質有無異常	正常
5. 外觀有無漏油/水跡象	正常	6. 運轉時有無抖動或異常聲響	正常
7. 外觀有無修補或龜裂跡象	正常	8. 冷卻風扇作動有無異常	正常
9. 加速有無不順暢或無法加速	正常	10. 高速運轉有無異常聲響	正常
11. 冷卻水有無添加防鏽劑	正常

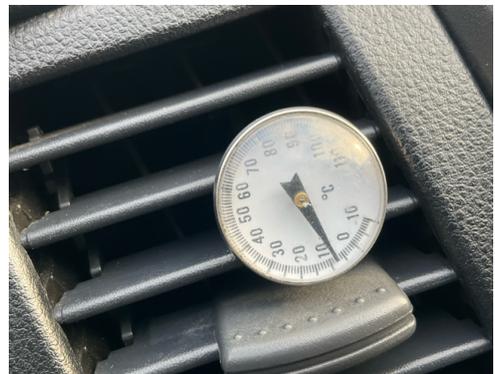
空調溫度

1. 檢查室外氣溫	18°C	2. 後空調冷氣作動中央出風口溫度	9°C
3. 冷凝器散熱風扇有無運轉異常	正常	4. 前空調冷氣A/C開關燈號	正常
5. 前空調風速開關各段風速	正常	6. 前空調冷氣作動中央出風口溫度	8°C
7. 後空調冷氣A/C開關燈號	正常	8. 後空調風速開關各段風速	正常
