認證編號 CPF20054261142

## 車輛資料 Vehicle Information

## 車輛認證總結報告 Vehicle Inspection Findings

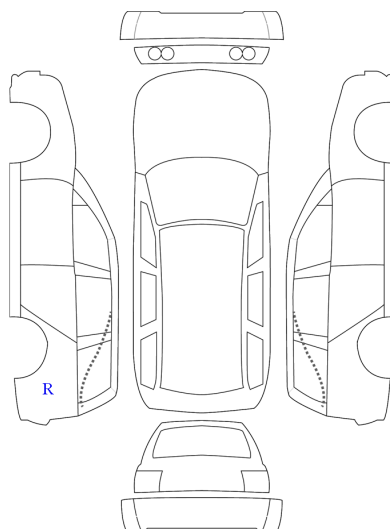
車體外觀圖

本車體骨架結構無修復跡象。

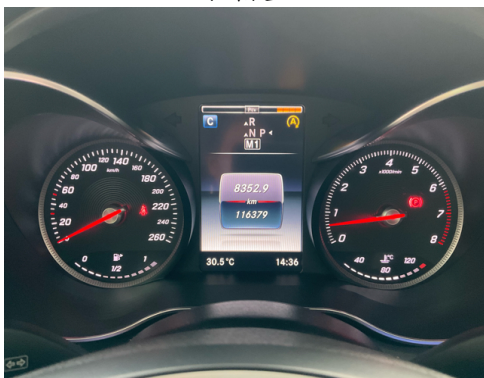
| 現況實車里程 Mileage<br>(僅揭露，不具保證效力) | 116,379 |

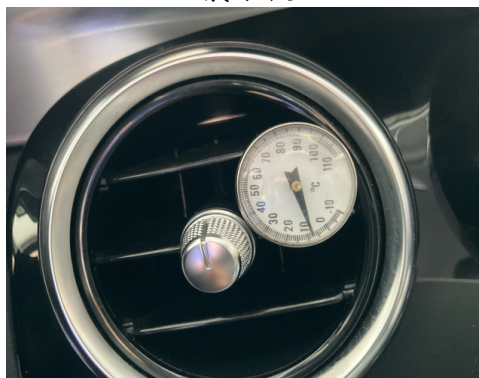
空調溫度

| 5. 前空調風速開關各段風速 | 正常 | 6. 前空調冷氣作動中央出風口溫度 | 8°C |
