認證編號 CPF20054261144

車輛資料 Vehicle Information

廠牌 Make	MITSUBISHI
車型 Model	DELICA
年份 Year	2023/04
排氣量 Displacement	2,378
車身號碼 VIN	RKMDEVAN7PV20****
引擎號碼 Engine Number	***9S4NABJ32**
現況實車里程 Mileage (僅揭露, 不具保證效力)	74,349

車輛認證總結報告 Vehicle Inspection Findings

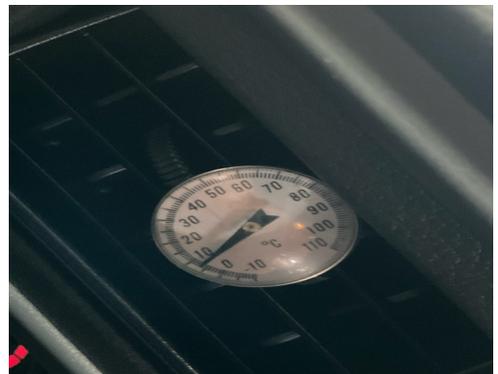
空調溫度

1. 檢查室外氣溫	18°C	2. 後空調冷氣作動中央出風口溫度	9°C
3. 冷凝器散熱風扇有無運轉異常	正常	4. 前空調冷氣A/C開關燈號	正常
5. 前空調風速開關各段風速	正常	6. 前空調冷氣作動中央出風口溫度	7°C
7. 後空調冷氣A/C開關燈號	無此項目	8. 後空調風速開關各段風速	正常
