YES 車輛認證書

認證編號 CPF20054261146

廠牌 Make	TOYOTA
車型 Model	YARIS
年份 Year	2016/01
排氣量 Displacement	1,497
車身號碼 VIN	NCP150-704****
引擎號碼 Engine Number	***15**
現況實車里程 Mileage (僅揭露, 不具保證效力)	269,100

車輛認證總結報告 Vehicle Inspection Findings

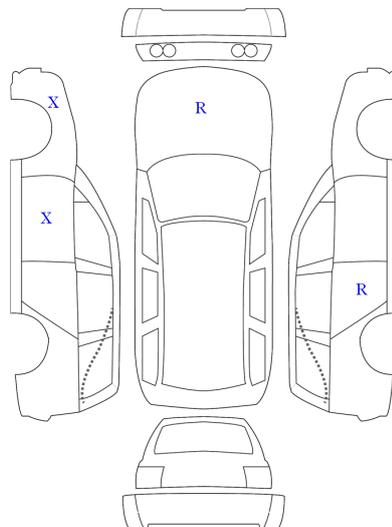
車體外觀圖

本車體骨架結構無修復跡象。

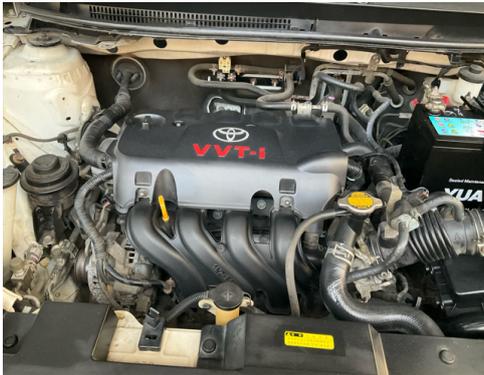
引擎室

1. 運轉時有無冒藍白煙、黑煙	正常	2. 水溫錶(燈)有無異常顯示	正常
3. 警告指示燈有無異常作動	正常	4. 機油油量、油質有無異常	正常
5. 外觀有無漏油/水跡象	正常	6. 運轉時有無抖動或異常聲響	正常
7. 外觀有無修補或龜裂跡象	正常	8. 冷卻風扇作動有無異常	正常
9. 加速有無不順暢或無法加速	正常	10. 高速運轉有無異常聲響	正常
11. 冷卻水有無添加防鏽劑	正常

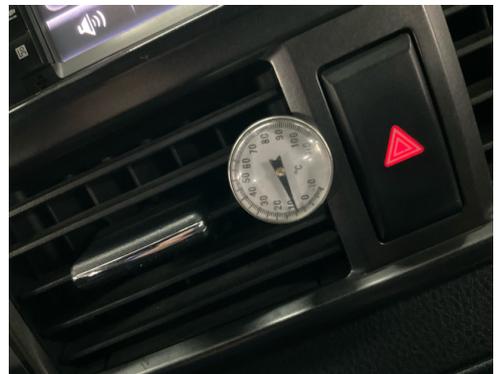
空調溫度

1. 檢查室外氣溫	18°C	2. 後空調冷氣作動中央出風口溫度	無此項目
3. 冷凝器散熱風扇有無運轉異常	正常	4. 前空調冷氣A/C開關燈號	正常
5. 前空調風速開關各段風速	正常	6. 前空調冷氣作動中央出風口溫度	9°C
7. 後空調冷氣A/C開關燈號	無此項目	8. 後空調風速開關各段風速	無此項目
