認證編號 CPF20054261148

## 車輛資料 Vehicle Information

## 車輛認證總結報告 Vehicle Inspection Findings

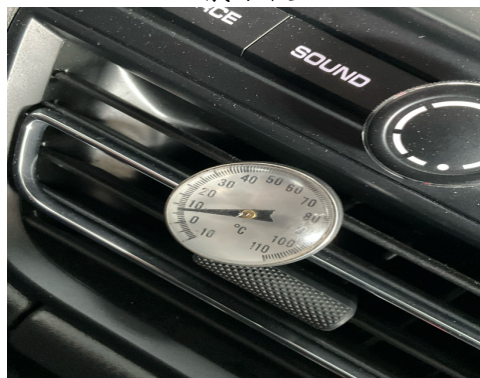
空調溫度

| 5. 前空調風速開關各段風速 | 正常 | 6. 前空調冷氣作動中央出風口溫度 | 7°C |
