認證編號 CPF20054261157

## 車輛資料 Vehicle Information

## 車輛認證總結報告 Vehicle Inspection Findings

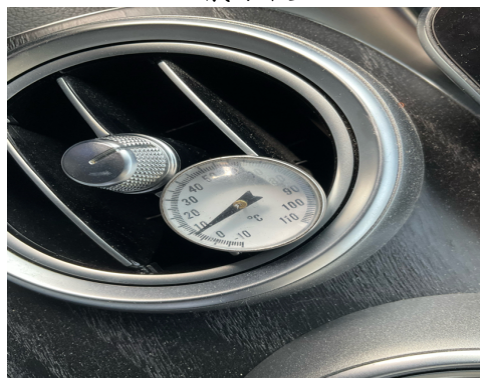
空調溫度

| 5. 前空調風速開關各段風速 | 正常 | 6. 前空調冷氣作動中央出風口溫度 | 9°C |
