認證編號 CPF20054261161

## 車輛資料 Vehicle Information

## 車輛認證總結報告 Vehicle Inspection Findings

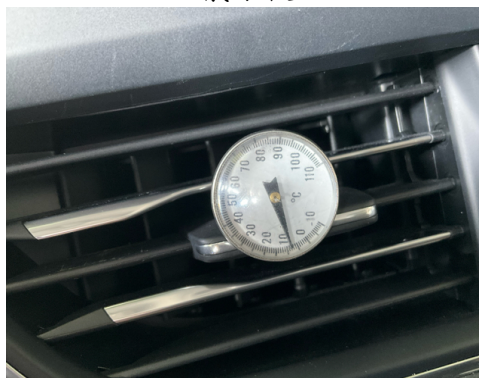
空調溫度

| 5. 前空調風速開關各段風速 | 正常 | 6. 前空調冷氣作動中央出風口溫度 | 8°C |
