YES 車輛認證書

認證編號 CPF20054261169

廠牌 Make	HYUNDAI
車型 Model	ELANTRA
年份 Year	2020/03
排氣量 Displacement	1,591
車身號碼 VIN	RFHDL41BBL500****
引擎號碼 Engine Number	***JKU4840**
現況實車里程 Mileage (僅揭露, 不具保證效力)	111,853

車輛認證總結報告 Vehicle Inspection Findings

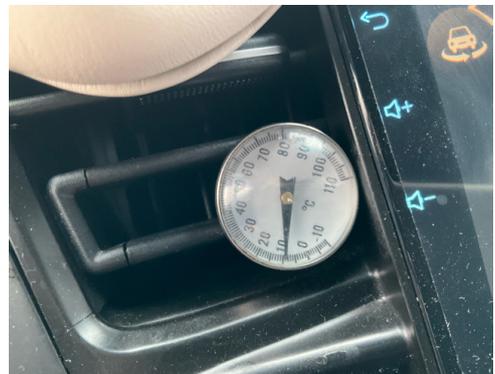
空調溫度

1. 檢查室外氣溫	16°C	2. 後空調冷氣作動中央出風口溫度	無此項目
3. 冷凝器散熱風扇有無運轉異常	正常	4. 前空調冷氣A/C開關燈號	正常
5. 前空調風速開關各段風速	正常	6. 前空調冷氣作動中央出風口溫度	9°C
7. 後空調冷氣A/C開關燈號	無此項目	8. 後空調風速開關各段風速	無此項目
