認證編號 CPF20054261175

## 車輛資料 Vehicle Information

## 車輛認證總結報告 Vehicle Inspection Findings

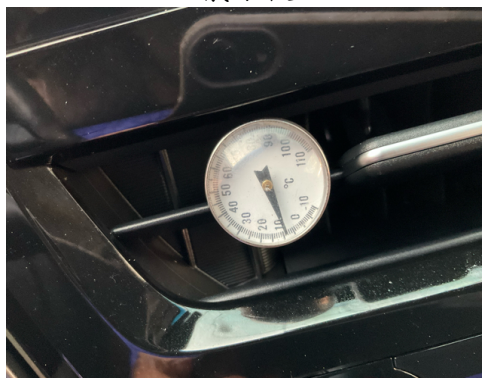
空調溫度

| 5. 前空調風速開關各段風速 | 正常 | 6. 前空調冷氣作動中央出風口溫度 | 9°C |
