認證編號 CPF20054261180

## 車輛資料 Vehicle Information

## 車輛認證總結報告 Vehicle Inspection Findings

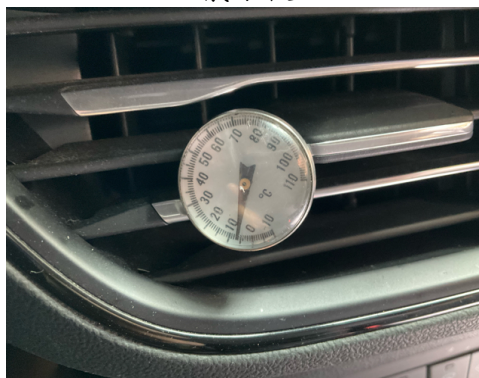
空調溫度

| 5. 前空調風速開關各段風速 | 正常 | 6. 前空調冷氣作動中央出風口溫度 | 7°C |
