認證編號 CPF20054261183

## 車輛資料 Vehicle Information

## 車輛認證總結報告 Vehicle Inspection Findings

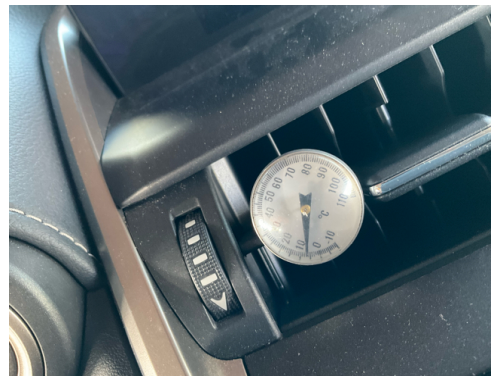
空調溫度

| 5. 前空調風速開關各段風速 | 正常 | 6. 前空調冷氣作動中央出風口溫度 | 7°C |
