YES 車輛認證書

認證編號 CPF20054261184

廠牌 Make	TOYOTA
車型 Model	RAV4
年份 Year	2017/07
排氣量 Displacement	2,494
車身號碼 VIN	JTMYR3EV60D05****
引擎號碼 Engine Number	無引擎號碼
現況實車里程 Mileage (僅揭露, 不具保證效力)	142,293

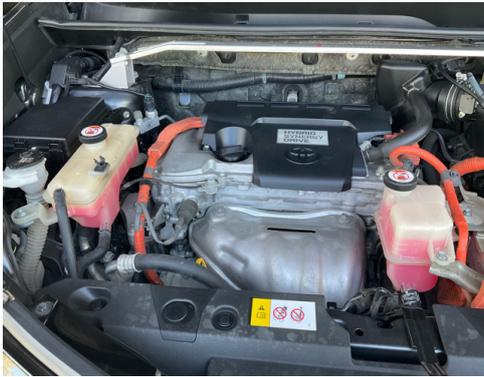
引擎室

1. 運轉時有無冒藍白煙、黑煙	正常	2. 水溫錶(燈)有無異常顯示	正常
3. 警告指示燈有無異常作動	正常	4. 機油油量、油質有無異常	正常
5. 外觀有無漏油/水跡象	正常	6. 運轉時有無抖動或異常聲響	正常
7. 外觀有無修補或龜裂跡象	正常	8. 冷卻風扇作動有無異常	正常
9. 加速有無不順暢或無法加速	正常	10. 高速運轉有無異常聲響	正常
11. 冷卻水有無添加防鏽劑	正常

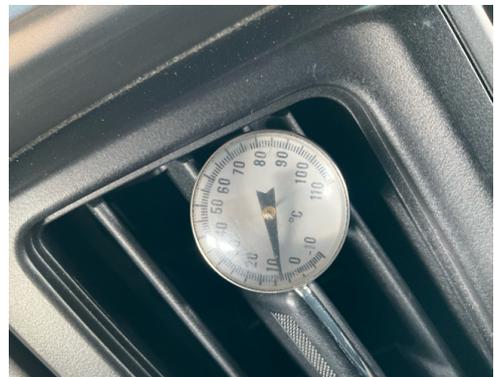
空調溫度

1. 檢查室外氣溫	18°C	2. 後空調冷氣作動中央出風口溫度	無此項目
3. 冷凝器散熱風扇有無運轉異常	正常	4. 前空調冷氣A/C開關燈號	正常
5. 前空調風速開關各段風速	正常	6. 前空調冷氣作動中央出風口溫度	8°C
7. 後空調冷氣A/C開關燈號	無此項目	8. 後空調風速開關各段風速	無此項目
