YES 車輛認證書

認證編號 CPF20054261190

廠牌 Make	MITSUBISHI
車型 Model	VERYCA
年份 Year	2016/07
排氣量 Displacement	1,299
車身號碼 VIN	610G****
引擎號碼 Engine Number	***3S1PCS18**
現況實車里程 Mileage (僅揭露, 不具保證效力)	75,252

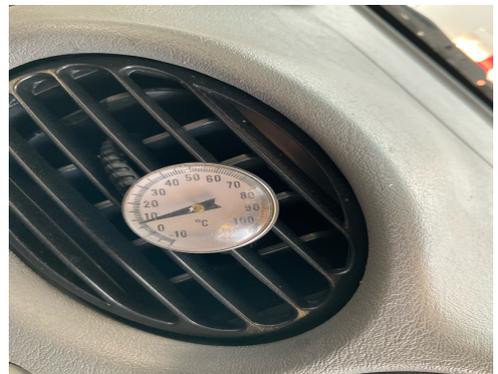
空調溫度

1. 檢查室外氣溫	16°C	2. 後空調冷氣作動中央出風口溫度	無此項目
3. 冷凝器散熱風扇有無運轉異常	正常	4. 前空調冷氣A/C開關燈號	正常
5. 前空調風速開關各段風速	正常	6. 前空調冷氣作動中央出風口溫度	8°C
7. 後空調冷氣A/C開關燈號	無此項目	8. 後空調風速開關各段風速	無此項目
