認證編號 CPF20054261195

## 車輛資料 Vehicle Information

廠牌 Make	MITSUBISHI
車型 Model	ZINGER
年份 Year	2021/11
排氣量 Displacement	2,378
車身號碼 VIN	RKMASPUK8NY09****
引擎號碼 Engine Number	***9S4NAAB48**
現況實車里程 Mileage (僅揭露, 不具保證效力)	69,676

## 車輛認證總結報告 Vehicle Inspection Findings

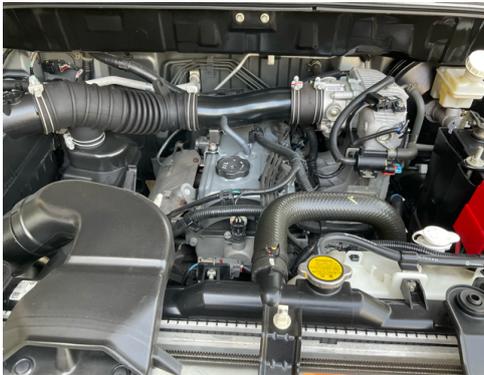
引擎室

1. 運轉時有無冒藍白煙、黑煙	正常	2. 水溫錶(燈)有無異常顯示	正常
3. 警告指示燈有無異常作動	正常	4. 機油油量、油質有無異常	正常
5. 外觀有無漏油/水跡象	正常	6. 運轉時有無抖動或異常聲響	正常
7. 外觀有無修補或龜裂跡象	正常	8. 冷卻風扇作動有無異常	正常
9. 加速有無不順暢或無法加速	正常	10. 高速運轉有無異常聲響	正常
11. 冷卻水有無添加防鏽劑	正常

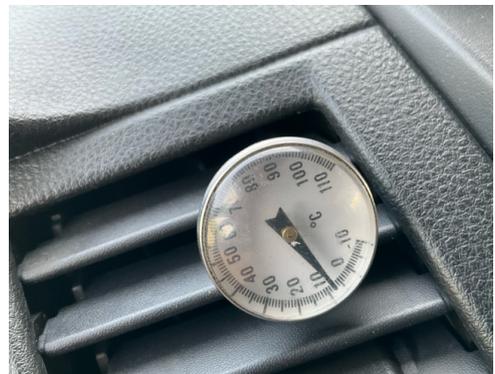
空調溫度

1. 檢查室外氣溫	18°C	2. 後空調冷氣作動中央出風口溫度	無此項目
3. 冷凝器散熱風扇有無運轉異常	正常	4. 前空調冷氣A/C開關燈號	正常
5. 前空調風速開關各段風速	正常	6. 前空調冷氣作動中央出風口溫度	8°C
7. 後空調冷氣A/C開關燈號	無此項目	8. 後空調風速開關各段風速	無此項目
