# YES 車輛認證書

認證編號 CPF20054261198

廠牌 Make	TOYOTA
車型 Model	ALTIS
年份 Year	2023/04
排氣量 Displacement	1,798
車身號碼 VIN	RKLBA3BE4P002****
引擎號碼 Engine Number	***Z0069**
現況實車里程 Mileage (僅揭露, 不具保證效力)	58,333

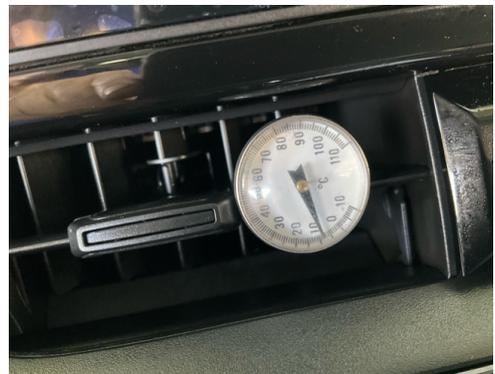
空調溫度

1. 檢查室外氣溫	16°C	2. 後空調冷氣作動中央出風口溫度	無此項目
3. 冷凝器散熱風扇有無運轉異常	正常	4. 前空調冷氣A/C開關燈號	正常
5. 前空調風速開關各段風速	正常	6. 前空調冷氣作動中央出風口溫度	8°C
7. 後空調冷氣A/C開關燈號	無此項目	8. 後空調風速開關各段風速	無此項目
