認證編號 CPF20054261200

## 車輛資料 Vehicle Information

## 車輛認證總結報告 Vehicle Inspection Findings

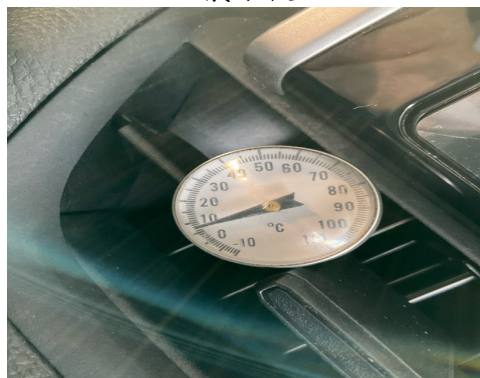
空調溫度

| 5. 前空調風速開關各段風速 | 正常 | 6. 前空調冷氣作動中央出風口溫度 | 8°C |
