# YES 車輛認證書

認證編號 CPF20054261201

| 車型 Model | CX-5 |
| 年份 Year | 2023/07 |

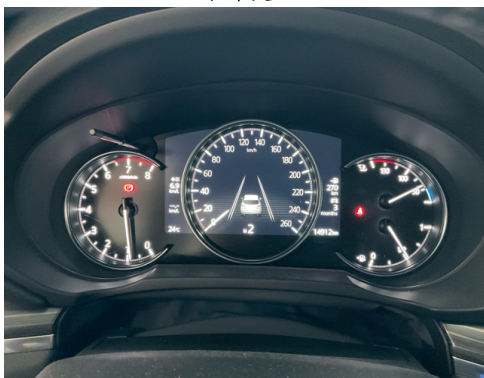
| 現況實車里程 Mileage<br>(僅揭露, 不具保證效力) | 14,912 |

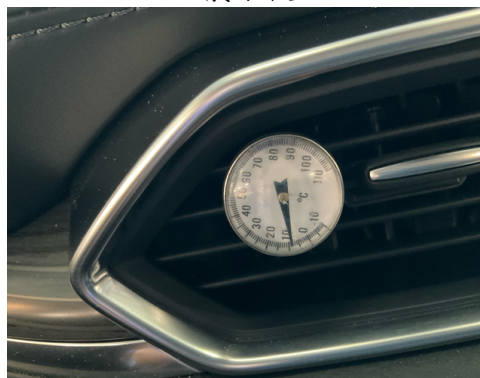
空調溫度

| 5. 前空調風速開關各段風速 | 正常 | 6. 前空調冷氣作動中央出風口溫度 | 9°C |
