YES 車輛認證書

認證編號 CPF20054262002

廠牌 Make	CITROEN
車型 Model	BERLINGO
年份 Year	2022/06
排氣量 Displacement	1,499
車身號碼 VIN	VR7ECYHZRNJ60****
引擎號碼 Engine Number	無引擎號碼
現況實車里程 Mileage (僅揭露, 不具保證效力)	77,144

車輛認證總結報告 Vehicle Inspection Findings

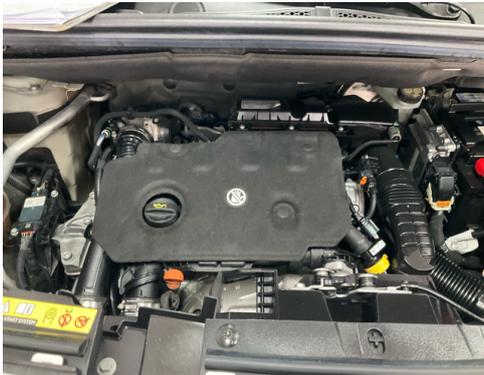
引擎室

1. 運轉時有無冒藍白煙、黑煙	正常	2. 水溫錶(燈)有無異常顯示	正常
3. 警告指示燈有無異常作動	正常	4. 機油油量、油質有無異常	正常
5. 外觀有無漏油/水跡象	正常	6. 運轉時有無抖動或異常聲響	正常
7. 外觀有無修補或龜裂跡象	正常	8. 冷卻風扇作動有無異常	正常
9. 加速有無不順暢或無法加速	正常	10. 高速運轉有無異常聲響	正常
11. 冷卻水有無添加防鏽劑	正常

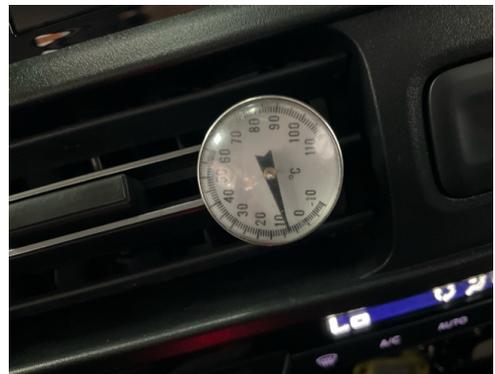
空調溫度

1. 檢查室外氣溫	18°C	2. 後空調冷氣作動中央出風口溫度	無此項目
3. 冷凝器散熱風扇有無運轉異常	正常	4. 前空調冷氣A/C開關燈號	正常
5. 前空調風速開關各段風速	正常	6. 前空調冷氣作動中央出風口溫度	8°C
7. 後空調冷氣A/C開關燈號	無此項目	8. 後空調風速開關各段風速	無此項目
