認證編號 CPF20054262007

車輛資料 Vehicle Information

廠牌 Make	LAND ROVER
車型 Model	DISCOVERY
年份 Year	2017/10
排氣量 Displacement	2,993
車身號碼 VIN	SALRA2BK6HA04****
引擎號碼 Engine Number	無引擎號碼
現況實車里程 Mileage (僅揭露, 不具保證效力)	71,941

車輛認證總結報告 Vehicle Inspection Findings

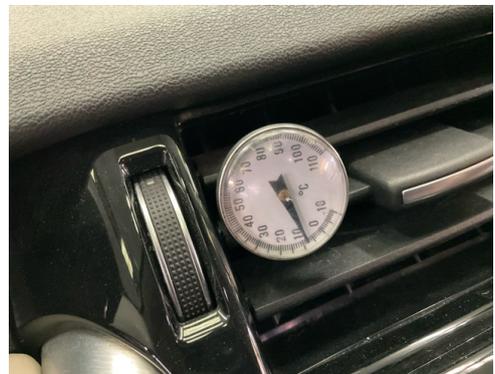
空調溫度

1. 檢查室外氣溫	19°C	2. 後空調冷氣作動中央出風口溫度	無此項目
3. 冷凝器散熱風扇有無運轉異常	正常	4. 前空調冷氣A/C開關燈號	正常
5. 前空調風速開關各段風速	正常	6. 前空調冷氣作動中央出風口溫度	8°C
7. 後空調冷氣A/C開關燈號	無此項目	8. 後空調風速開關各段風速	無此項目
