認證編號 CPF20054262009

## 車輛資料 Vehicle Information

## 車輛認證總結報告 Vehicle Inspection Findings

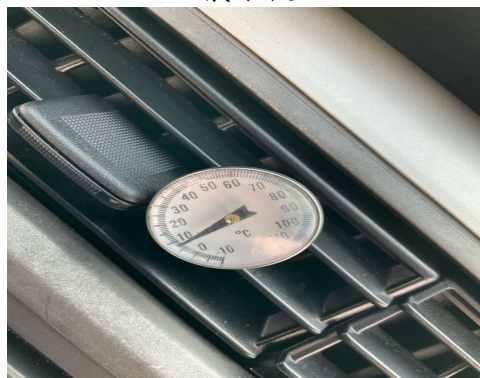
空調溫度

| 5. 前空調風速開關各段風速 | 正常 | 6. 前空調冷氣作動中央出風口溫度 | 7°C |
