認證編號 CPF20054262013

## 車輛資料 Vehicle Information

| 廠牌 Make | HONDA |
| 車型 Model | FIT |

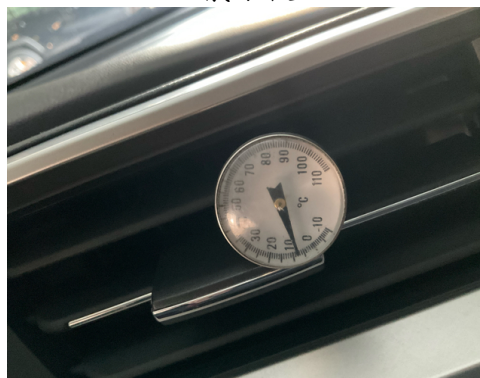
空調溫度

| 5. 前空調風速開關各段風速 | 正常 | 6. 前空調冷氣作動中央出風口溫度 | 8°C |
