# YES 車輛認證書

認證編號 CPF20054262014

| 車型 Model | RAV4 |

## 車輛認證總結報告 Vehicle Inspection Findings

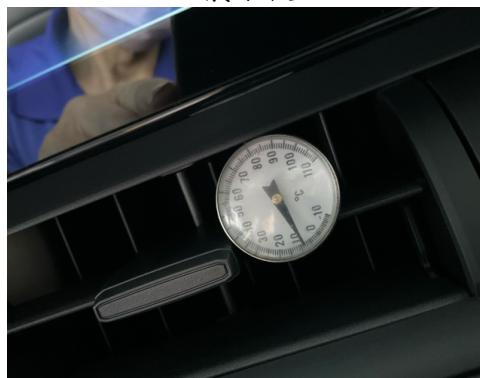
空調溫度

| 5. 前空調風速開關各段風速 | 正常 | 6. 前空調冷氣作動中央出風口溫度 | 8°C |
