認證編號 CPF20054262015

## 車輛資料 Vehicle Information

## 車輛認證總結報告 Vehicle Inspection Findings

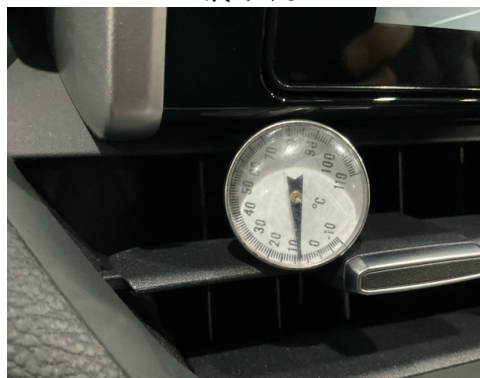
空調溫度

| 5. 前空調風速開關各段風速 | 正常 | 6. 前空調冷氣作動中央出風口溫度 | 8°C |
