YES 車輛認證書

認證編號 CPF20054262016

廠牌 Make	TOYOTA
車型 Model	ALTIS
年份 Year	2023/12
排氣量 Displacement	1,798
車身號碼 VIN	RKLBU3AE1R000****
引擎號碼 Engine Number	***Z0968**
現況實車里程 Mileage (僅揭露, 不具保證效力)	13,906

車輛認證總結報告 Vehicle Inspection Findings

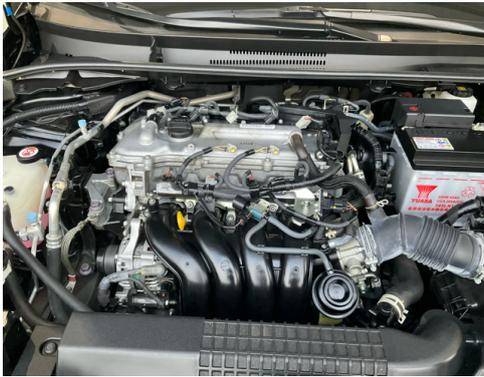
引擎室

1. 運轉時有無冒藍白煙、黑煙	正常	2. 水溫錶(燈)有無異常顯示	正常
3. 警告指示燈有無異常作動	正常	4. 機油油量、油質有無異常	正常
5. 外觀有無漏油/水跡象	正常	6. 運轉時有無抖動或異常聲響	正常
7. 外觀有無修補或龜裂跡象	正常	8. 冷卻風扇作動有無異常	正常
9. 加速有無不順暢或無法加速	正常	10. 高速運轉有無異常聲響	正常
11. 冷卻水有無添加防鏽劑	正常

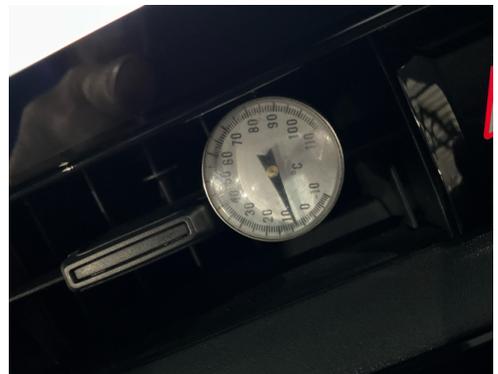
空調溫度

1. 檢查室外氣溫	18°C	2. 後空調冷氣作動中央出風口溫度	無此項目
3. 冷凝器散熱風扇有無運轉異常	正常	4. 前空調冷氣A/C開關燈號	正常
5. 前空調風速開關各段風速	正常	6. 前空調冷氣作動中央出風口溫度	8°C
7. 後空調冷氣A/C開關燈號	無此項目	8. 後空調風速開關各段風速	無此項目
